Washing Unit 유증기 석션 장치 전/후 비교

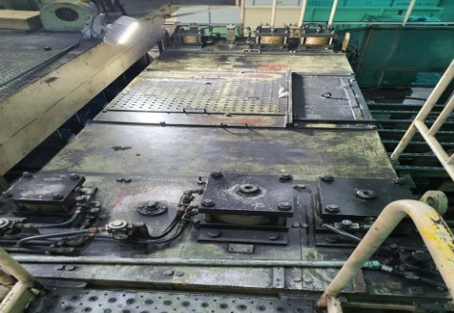
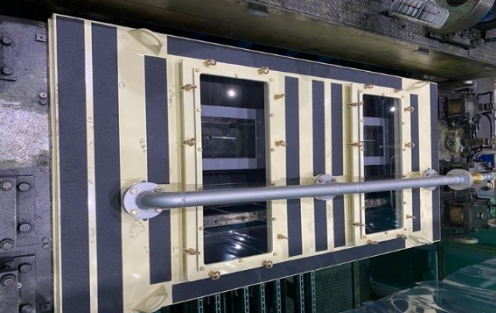
내용	<ol style="list-style-type: none"> 1. Brush zone에서 세정유 비산으로 유증기 다량 발생. 2. 상부에 설치된 기존 오일 미스트 효과 저하 3. 세정기 주변설비와 바닥 오일 과다로 전도 사고 우려 4. 부분적으로 상부 COVER 분해로 정비성 떨어짐 5. OP 근무자들 오일 미스트와 냄새로 작업환경 저해 		<ol style="list-style-type: none"> 1. 세정기 상부 COVER를 일식으로 제작하여 내부 발생되는 유증기를 강제 포집 가능토록 제작 2. 워싱기 입/출구와 Cover위로 나오는 유증기를 진공 펌프로 강제 포집 3. 세정기 주변 설비와 바닥 전도사고 방지 4. 상부 COVER 일식 타입으로 정비성 개선과 ROLL 상태 점검 편리 5. 오일 미스트와 냄새를 제거하여 작업환경 개선과 안전사고 예방 가능함.
